**Obiectiv: Galeria de artă “Gyárfás Jenő”,** secția de arte plastice a Muzeului Național Secuiesc din Sfântu Gheorghe,

## **EVALUAREA STADIULUI LUCRARILOR: INSTALATII CLIMA**

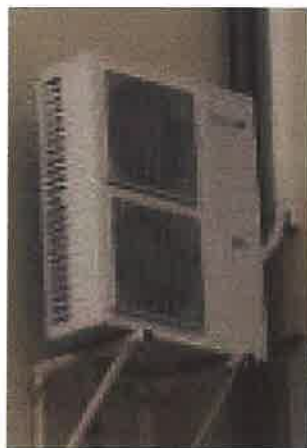
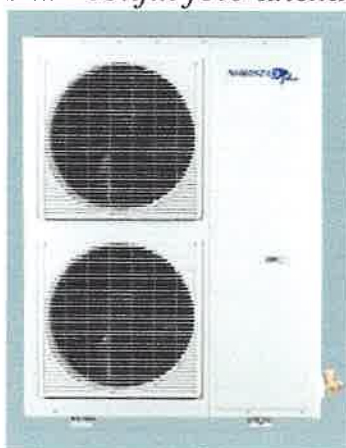
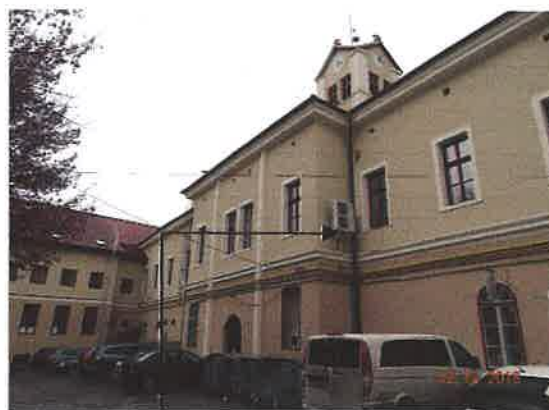
UNITATE EXTERIOARA- NORDSTAR  
ARIPA STANGA- CLADIRE

**-2 unitati exterioare Nordstar- confm foto anexat-**

Conform bilantului termic- sarcina termica de racire, respectiv incalzire in aceste spatii este de 45kw si respective 50 kw. In realitate sarcina termica de racire, respectiv incalzire asigurata de catre cele doua unitati exterioare Nordstar este de  $Q_r/inc=12kW/14kW$ -fiecare, conform etichetelor celor doua unitati exterioare (care sunt identice).

**Ca urmare. Cele doua unitati exterioare acopera numai 25,26% din necesarul termic de racire, respectiv incalzire pentru din spatiile expozitionale.**

**2-Unitatile exterioare sunt subdimensionate**

**Mai jos se prezinta echipamente importante care trebuie achizitionate. Uniatile exterioare vor fi completate cu alte doua unitati care sa asigure diferenta de sarcina termica necesara.**

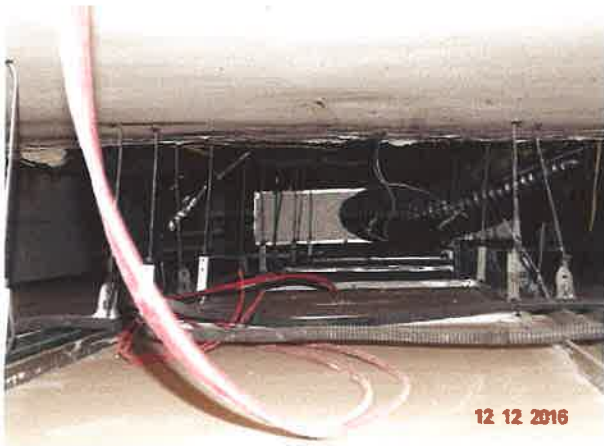
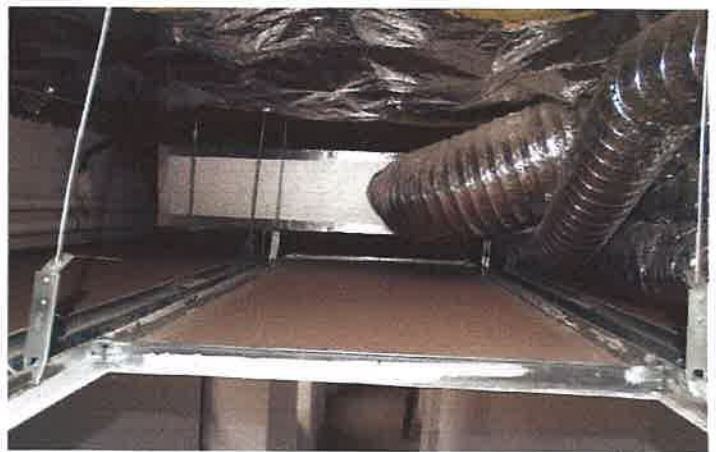
-unitati interioare -sistem duct), pentru tavan fals : - 3 buc in zona E08= DEPOZIT  
- 4 buc in zona E14=EXPO 04

Unitatile interioare montate in plafonul fals (coform releveu) din E08= DEPOZIT, respectiv din E14=EXPO 04 sunt racordate prin tubulatura flexibila pentru distributia aerului in spatiile galeriilor. In acestea din urma, circuitul de aer este asigurat prin grile montate in tavanele false respective, déjà incheiate. In peretii dintre E08= DEPOZIT si spatiile de galerii E09= EXPO 1, E10= EXPO 2, E11=EXPO3 , respectiv dintre E14=EXPO 04 si E15=EXPO5, E16=EXPO6, E17=EXPO7, sunt practicate goluri, dar nu sunt montate grile de transfer.

**-grile de transfer- in fantele din peretii interior**
