Amenajari interioare la „GALERIILE DE ARTA” Str. Piata Libertatii, nr.2, Sfantu Gheorghe, Judetul Covasna					 	
Proiect Nr.;Contract Nr.	Apr. / App.	Cod / Code	Fază / Phase	Corp / Block	Tip / Type	Nr. / No.	Rev. / Rev.	Data / Date
41042	MCO	SFG	DTAC	00	OSP	01	00	08.12.2016

1. INTRODUCERE. MOTIVUL ȘI SCOPUL EFECTUĂRII EXPERTIZEI TEHNICE

Obiectul prezentei expertize tehnice îl reprezintă stabilirea măsurilor de asigurare la acțiuni seismice în vederea lucrărilor de amenajari interioare la Galeriile de Artă.

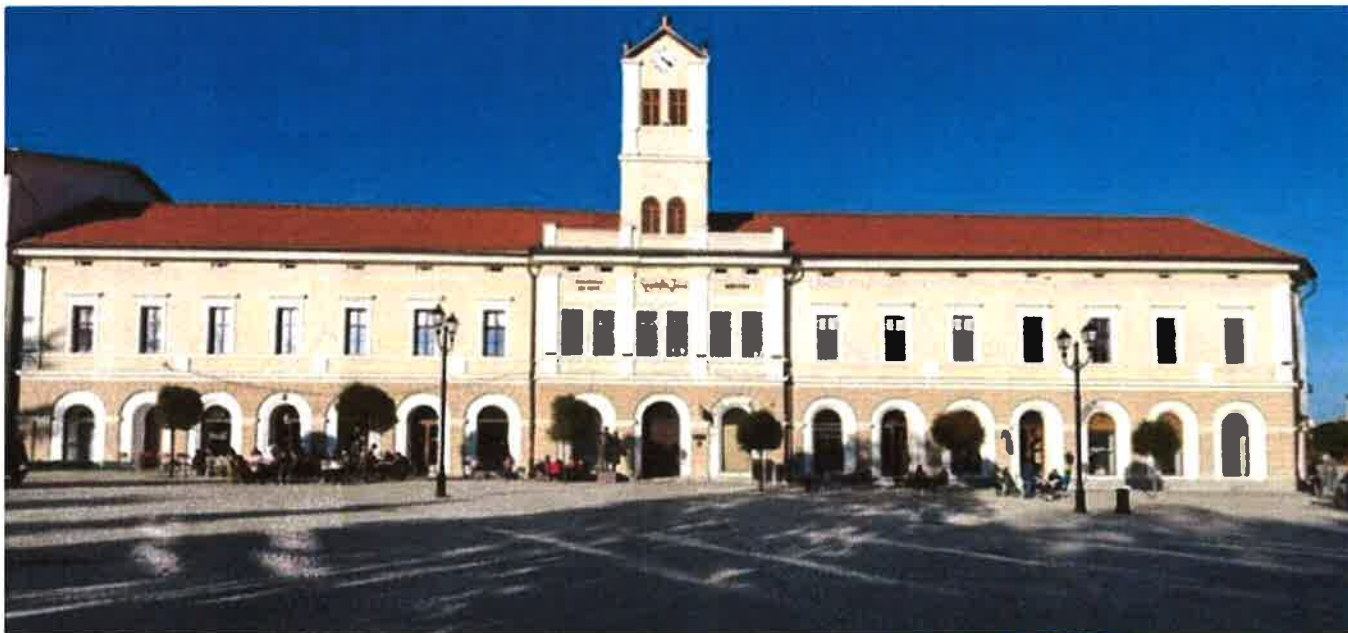
Vedere fațadă principală a clădirii

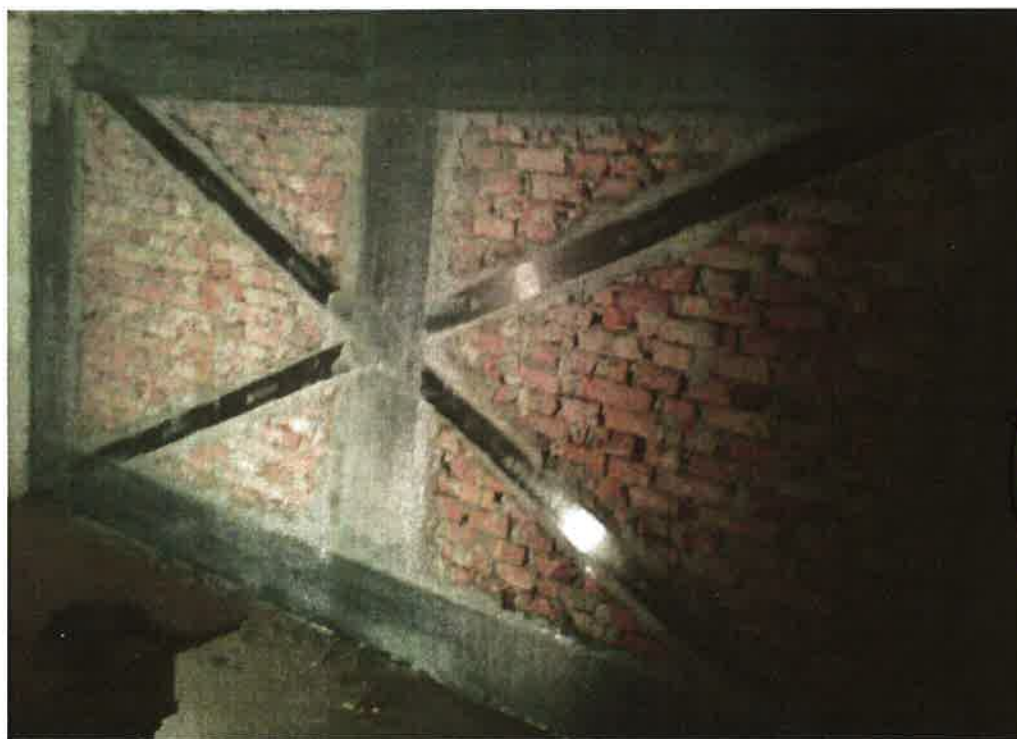
deoarece acestea nu pot fi indoite in unghi drept pe peretii transversali. In aceste conditii ancorarea trebuie sa se realizeze cu dispozitive speciale capabile sa transmita forturile ridicate din fibre la masa zidariei.

Consolidarea cu profile metalice poate fi aplicata poate fi facuta cu profile inglobate sau aparente acolo unde este posibil. Interventia are ca scop consolidarea peretilor cu inaltime mare (de exemplu turnuri). Montarea profilelor se face dupa curatirea peretelui de tencuiala si asigurarea unei suprafete plane care sa permita contactul intre perete si profil pe toata lungimea acestuia.
